पानशेत आणि खडकवासला धरणफुटीच्या
चौकशीकरिता नेमलेल्या
चौकशी कमिशनचा

अहवाल

भाग १

१९६३

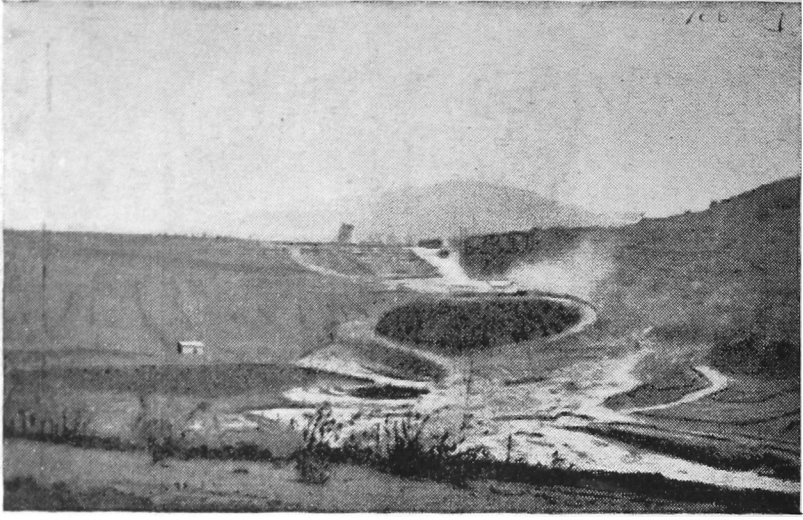
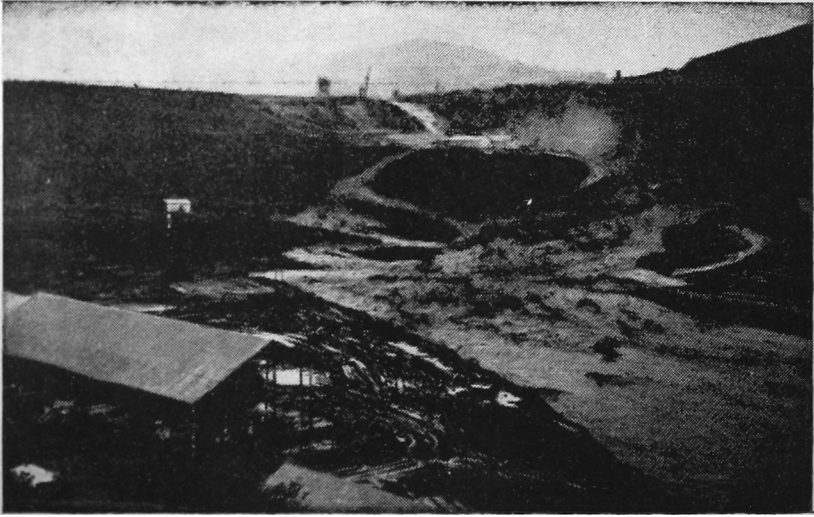
प्लेट क्र. ९ (अ)

धरण भरून वाहू लागल्यानंतर तातपुरत्या वेस्ट विअरच्या भागात धरणाच्या तलोच्छेदनाचा क्रम दर्शविणारी छायाचित्रे

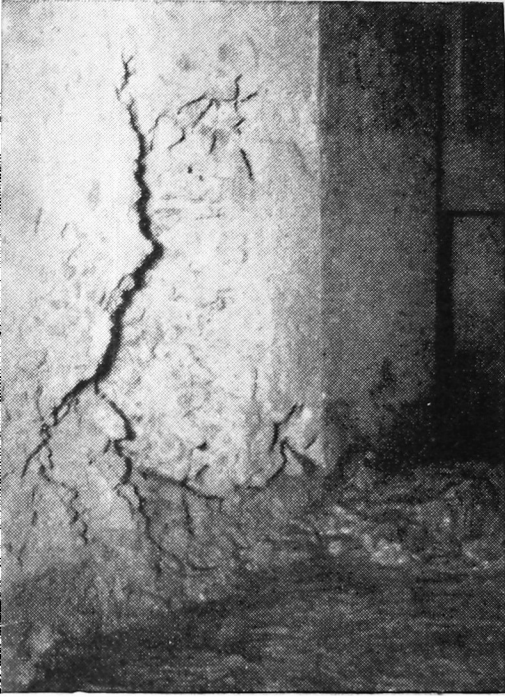
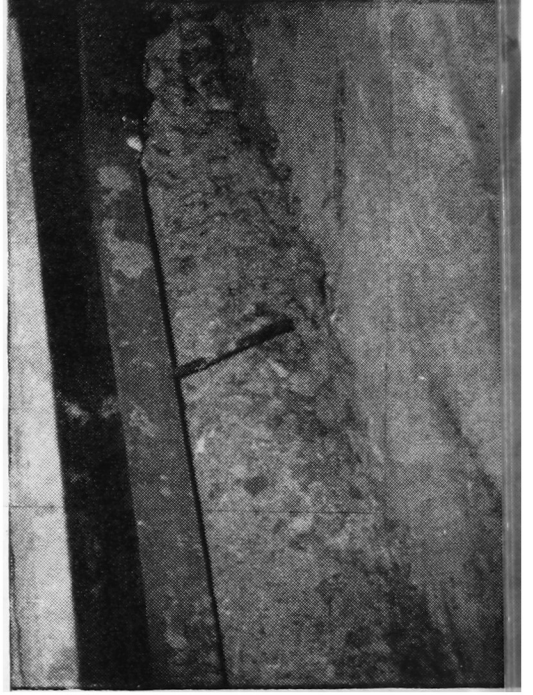
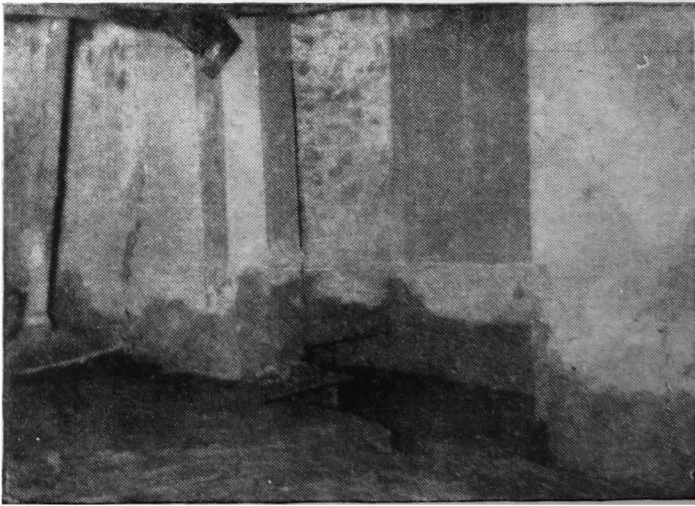
प्लेट क्र. ६

नियंत्रण मनोरा व कॉन्ड्यूट यामधील विवरनिमित्तमुळे झालेली हानी
दर्शविणारी छायाचित्रे

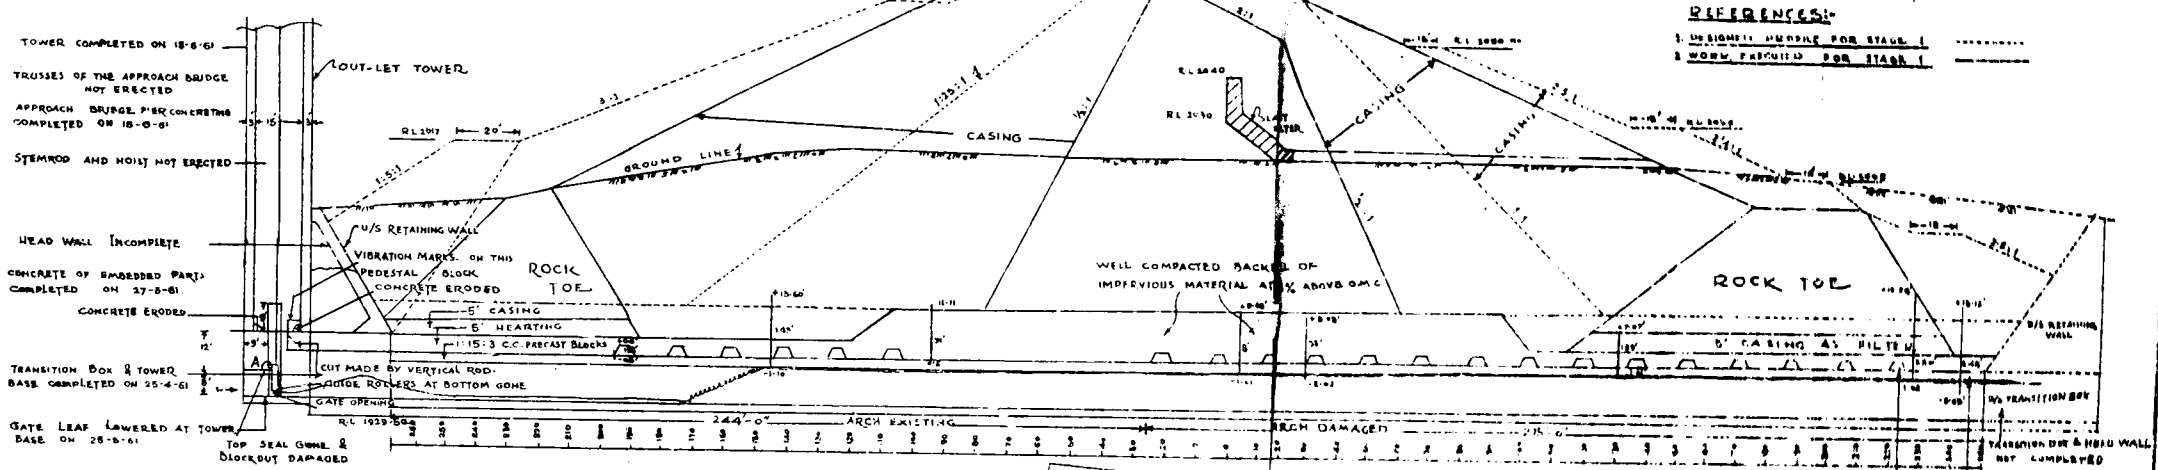
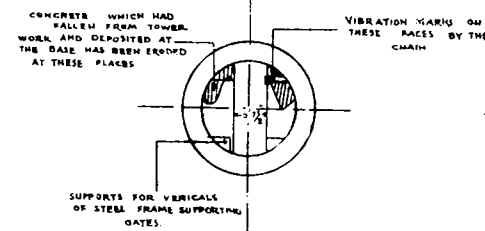
PLATE NO III

— DRAWING —
SHOWING DETAILS OF INCOMPLETE DAM SECTION & DAMAGE
TO CONTROL TOWER AND CONDUIT AFTER FAILURE.

TOWER COMPLETED ON 18-8-61
TRUSSES OF THE APPROACH BRIDGE NOT ERECTED
APPROACH BRIDGE PIERS CONCRETE COMPLETED ON 18-0-61
STEMWOOD AND HOIST NOT ERECTED
HEAD WALL INCOMPLETE
CONCRETE OF EMBEDDED PARTS COMPLETED ON 27-8-61
CONCRETE ERODED
TRANSITION BOX & TOWER BASE COMPLETED ON 25-4-61
GATE LEAF LOWERED AT TOWER BASE ON 28-5-61
TOP SEAL GUNNE & BLOCKOUT DAMAGED

ARCH OF THE CONDUIT COMPLETED ON 25-4-61
STRENGTHENING RIBS COMPLETED ON 18-8-61

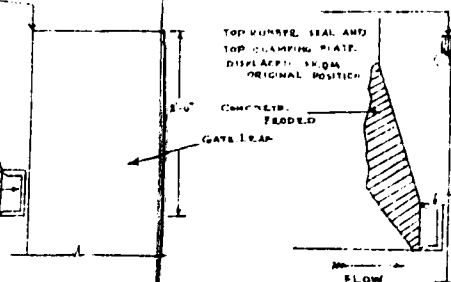
LEFT GATE END VIEW AT (A)

TOP RUBBER SEAL ASSEMBLY IS WASHED AWAY
CONCRETE ERODED
THE TOP SEAL CHANNEL IS DISLODGED AND MOVED TO THIS POSITION, THE RIGHT END BEING 6" HIGHER THAN ORIGINAL ELEVATION

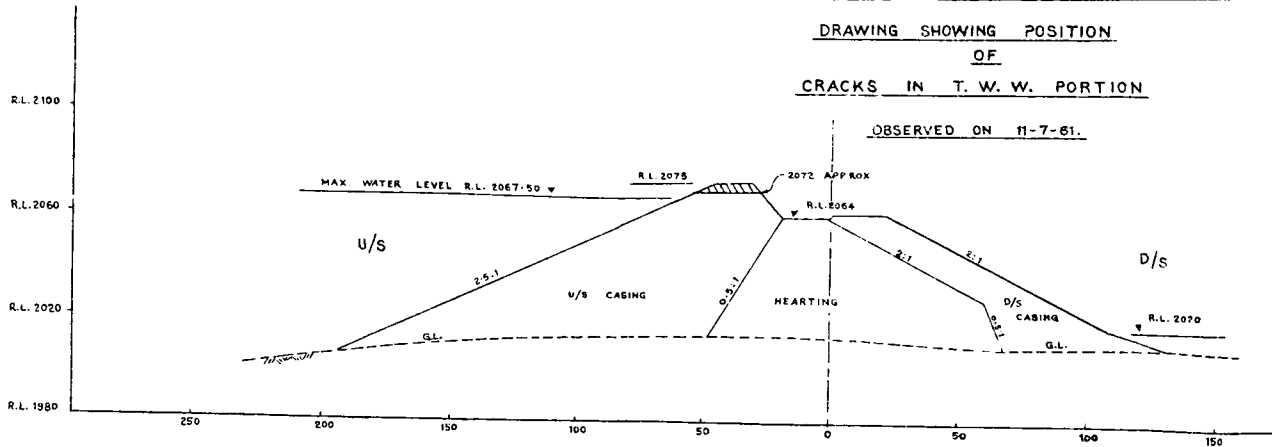
CROSS SECTION OF PANSHET DAM IN THE T.W.W. PORTION
(PORTION BELOW G.L. NOT SHOWN)

DRAWING SHOWING POSITION OF CRACKS IN T. W. W. PORTION

OBSERVED ON 11-7-61.

THE SUBSIDENCE WAS FIRST
OBSERVED IN THE HATCHED PORTION
OF THE U/S CASING ON 11-7-61 AT ABOUT 2-00 A.M.

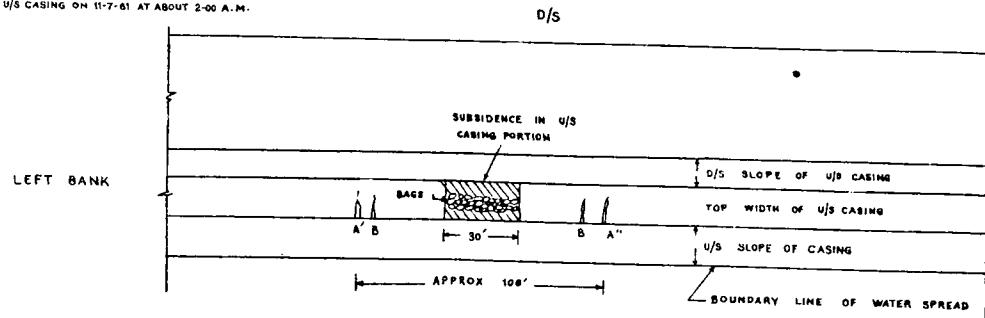
PLAN SHOWING THE EXTENT AND SHAPE OF CRACKS

- (a) THE CRACKS A' A', B B
WERE WEDGE SHAPED BEING
WIDER ON U/S FACE
- (b) A' A' CRACK SLIGHTLY SMALLER THAN A'

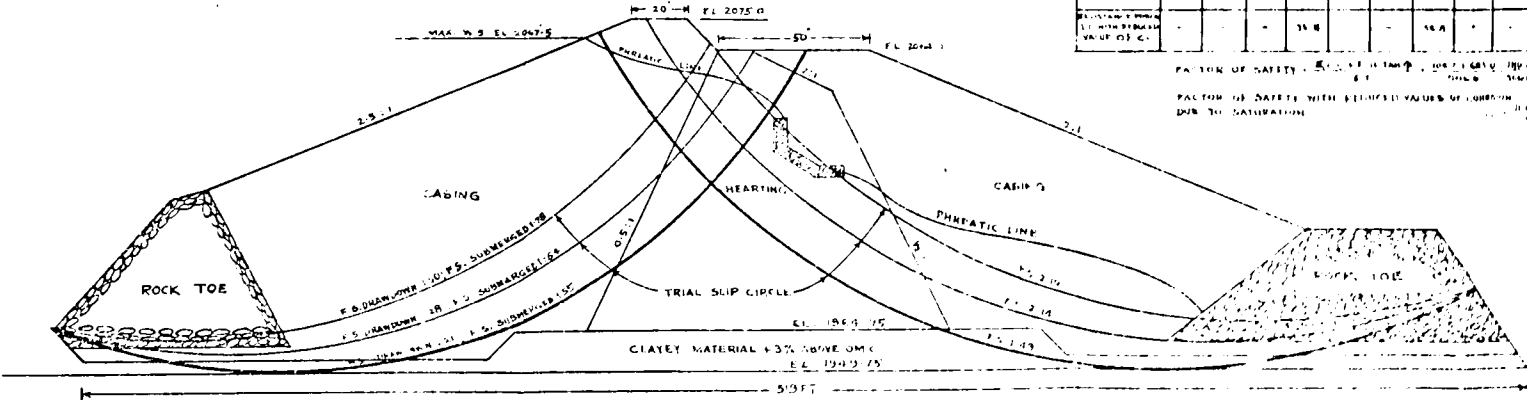
STABILITY ANALYSIS OF PANSHET DAM BY SWEDISH
SLIP CIRCLE METHOD (ROTATIONAL FAILURE)

FACTOR OF SAFETY = $\frac{ELc + EN TAN \phi}{ET} = \frac{106.2 + 613.1}{506.6} = \frac{719.3}{506.6} = 1.42$ [C HEARTING = 500 LBS/SFT, C CASING = 150 LBS/SFT]

FACTOR OF SAFETY WITH REDUCED VALUES OF COHESION DUE TO SATURATION = $\frac{71.8 + 613.1}{506.6} = \frac{684.9}{506.6} = 1.35$ [C HEARTING = 300 LBS/SFT, C CASING = 0 LBS/SFT]
