पानशेत आणि खडकवासला धरणफुटीच्या
चौकशीकरिता नेमलेल्या
चौकशी कमिशनचा

अहवाल

भाग १

१९६३

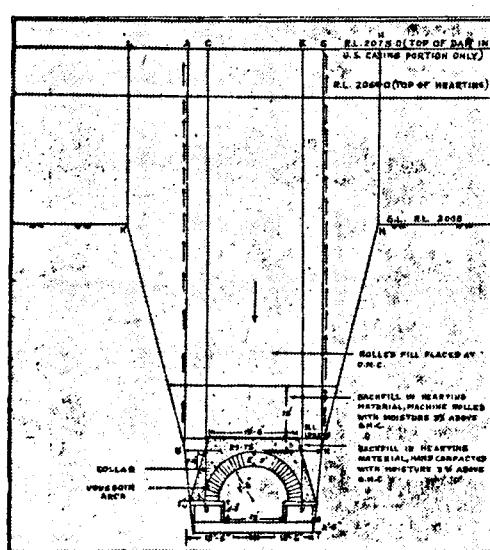
२. पुढील आकृतीत जलवाहिनी मध्यवर्ती भागाच्या मध्यभागी केलेल्या बांधकामावरचा उभा भाग दाखवला आहे. म्हणजेच ज्या बिंदुपासून कमानीचा खालचा भाग वाहून गेला तो दाखवला आहे :—

पानशेत घरण कांडचूटची कमान कोसळल्यामुळे ढासाळेल किंवा काय ते ठरविण्यासाठी घरण कोसळण्याच्या वेळेपर्यंत कांडचूटच्या कमानीवर पडणारे ओळे किती असण्याची अपेक्षा आहे ते शोधून काढले पाहिजे. कॅवल डिझाईन करण्याच्या नेहमीच्या रीतीनुसार कांडचूटवर किती ओळे घरण्यात येते. हे पाहून चालणार नाही.

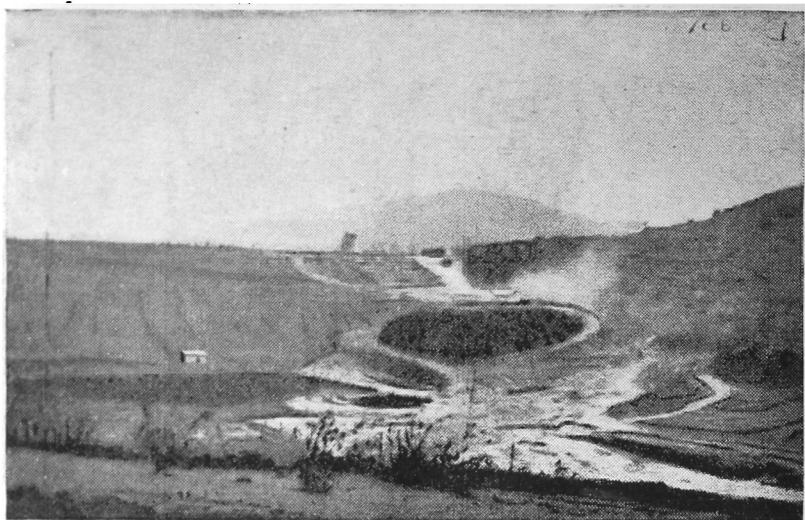
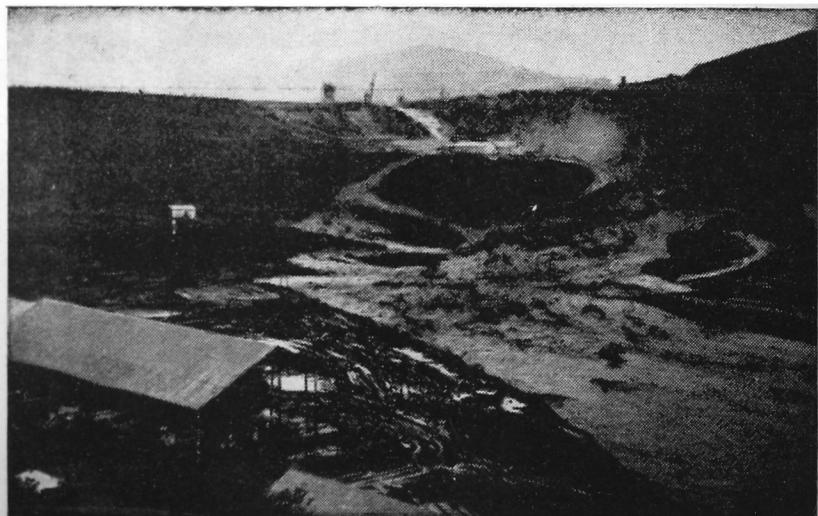
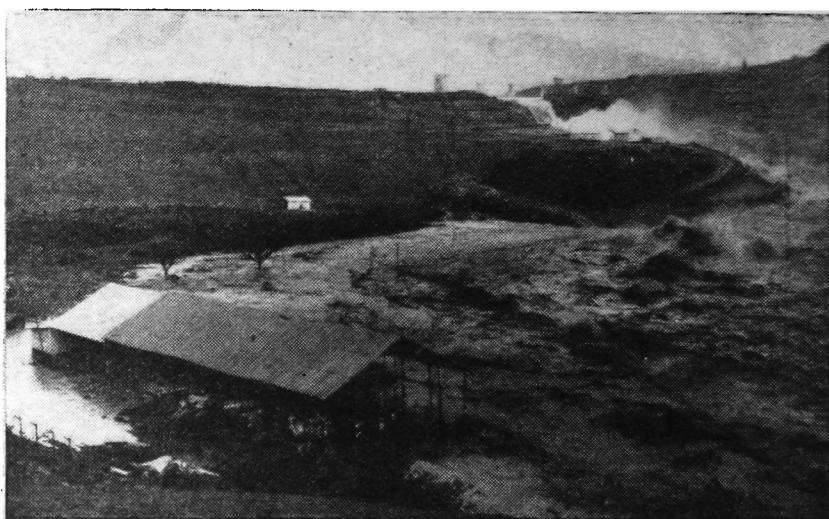
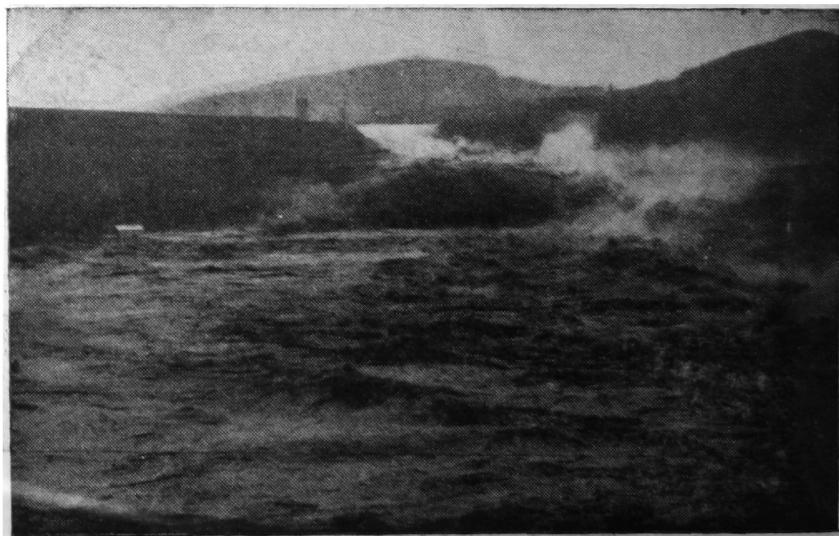
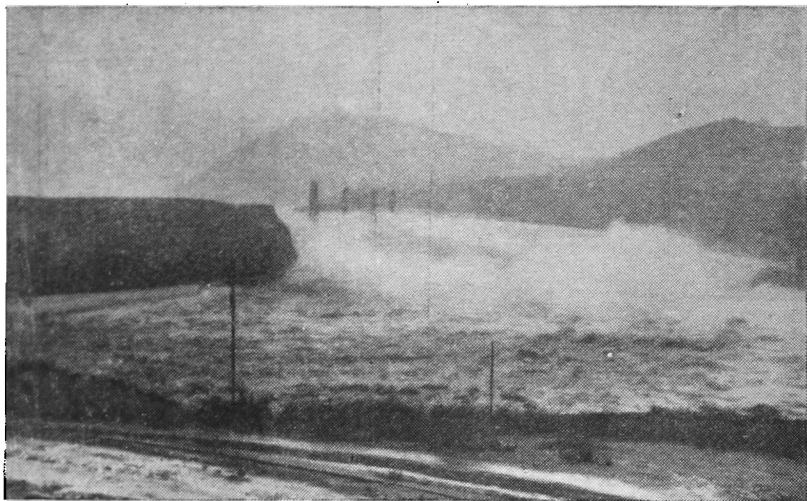
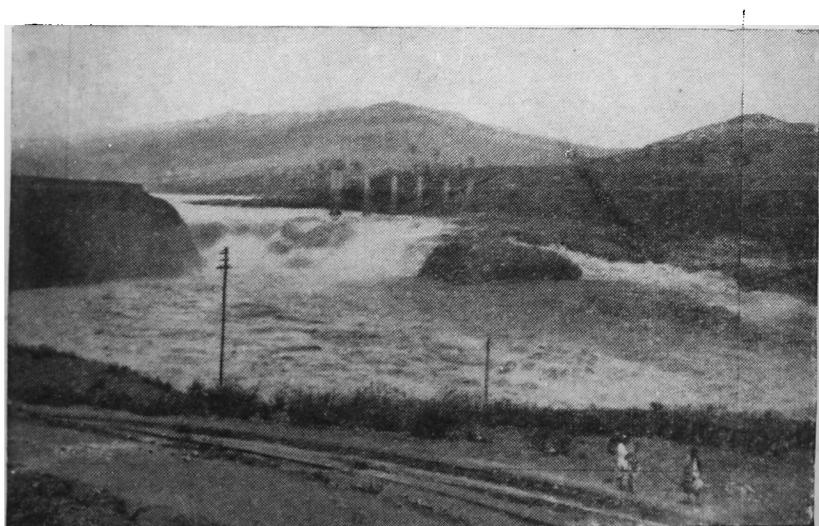
प्लेट नं. ६ (अ)

धरण भरून वाहू लागल्यानंतर तात्पुरत्या वेस्ट विअरच्या भागात धरणाच्या
तलोच्छेदनाचा क्रम दर्शविणारी छायाचित्रे

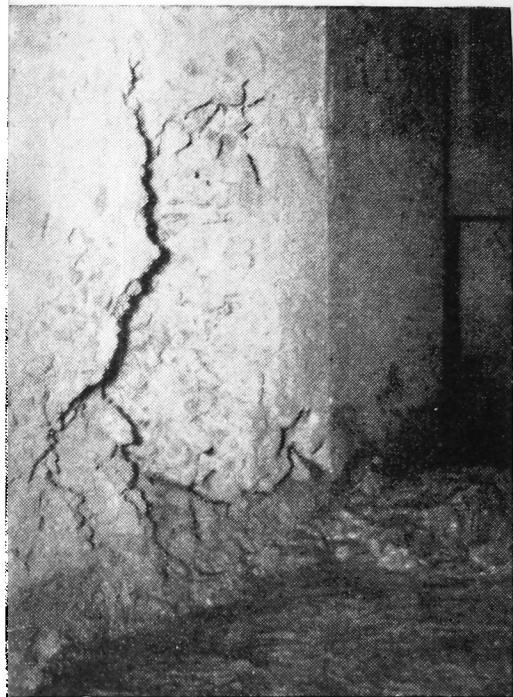
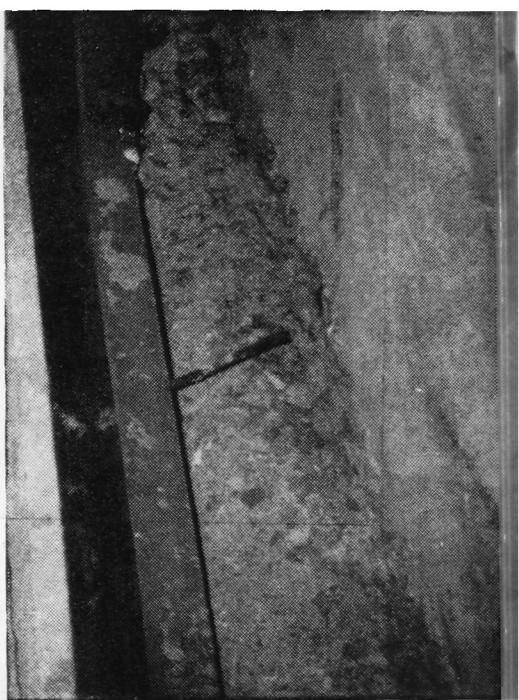
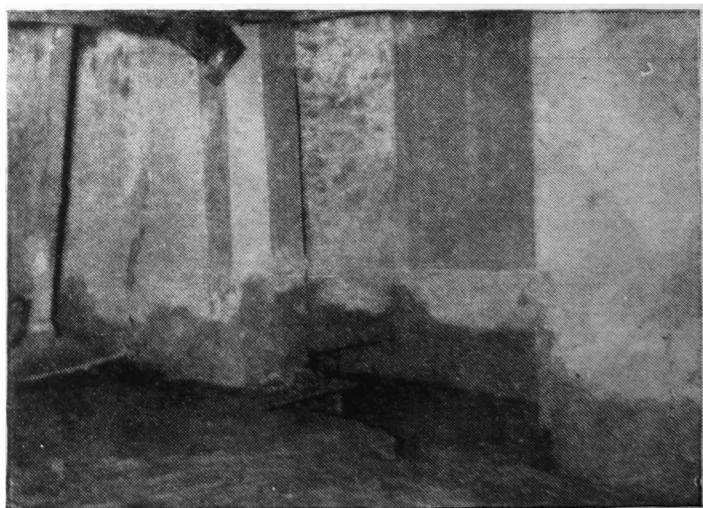
प्लेट क. ६

नियंत्रण मनोरा व कॉन्डकूट यांमधील विवरनिमितीमुळे आलेली हृती
दर्शविणारी छायाचिन्हे

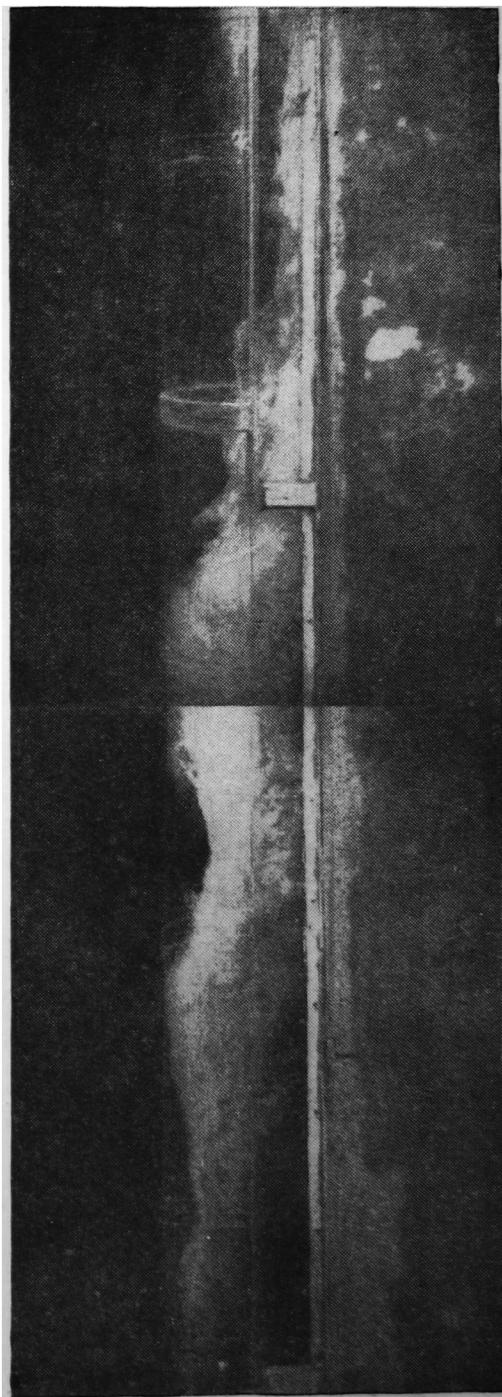
प्लेट क्र. ७

जलशास्त्रीय प्रतिकृतीमधील प्रवाहाच्या स्थिती दर्शविणारे छायाचित्र

जलशास्त्रीय प्रतिकूलोमधील पाण्याच्या उसळीचे
नमुनेदार पाइरवरूप दर्शविणारे छायाचित्र

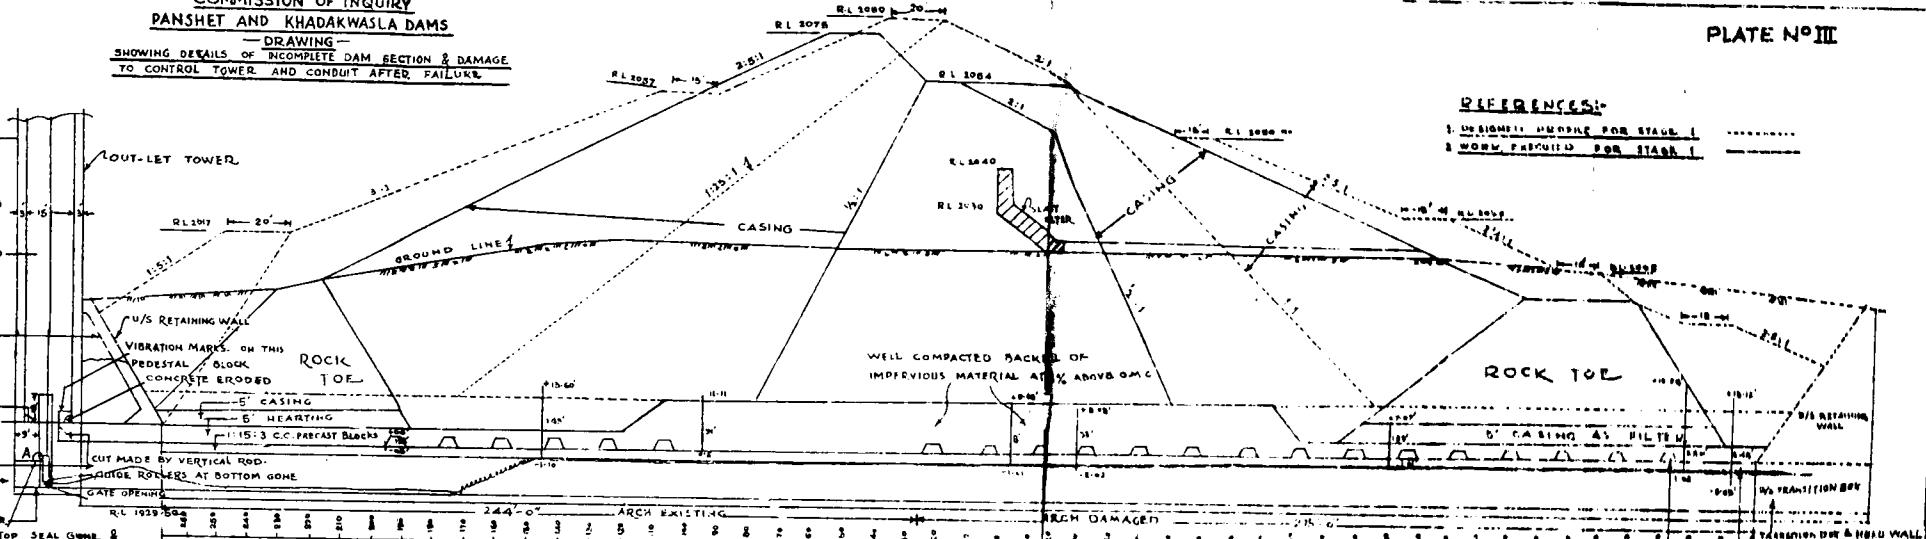
DRAWING
SHOWING DETAILS OF INCOMPLETE DAM SECTION & DAMAGE
TO CONTROL TOWER AND CONDUIT AFTER FAILURE

TRANSITION BOX & TOWER
BASE COMPLETED ON 25-6-61

GATE LEAF LOWERED AT TOWER
BASE ON 26-6-61
TOP SEAL GUM &
BLOCKOUT DAMAGED

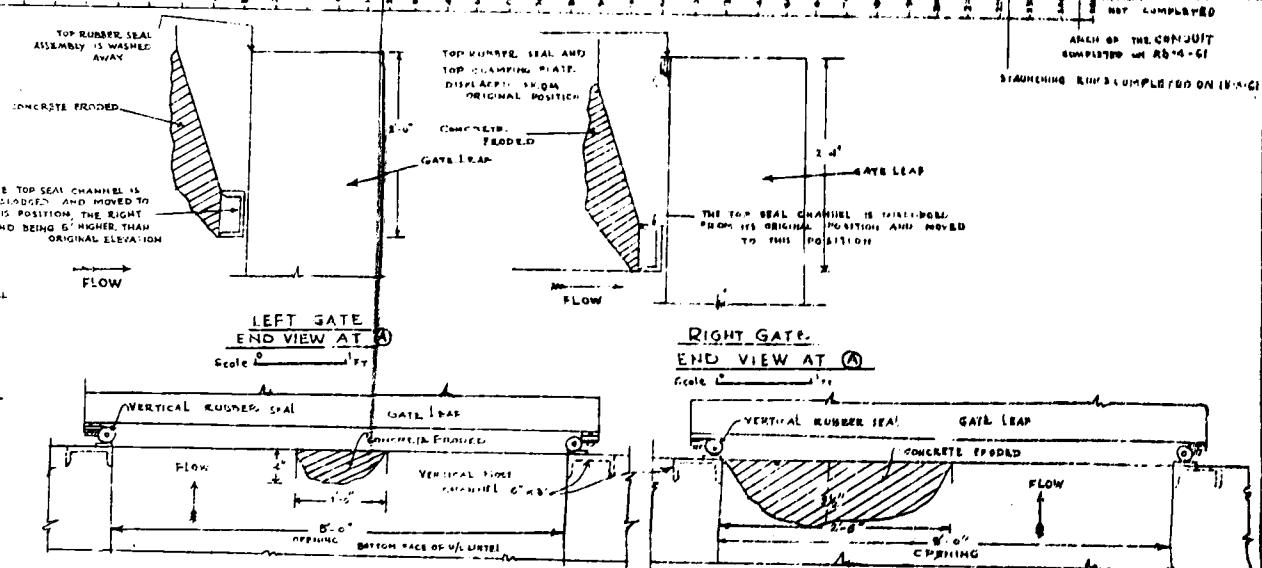
PLAN SHOWING DAMAGE TO TOWER BASE

**PLAN SHOWING DAMAGES TO TOWER
BASE AT SILL LEVEL R.L. 1935-50**

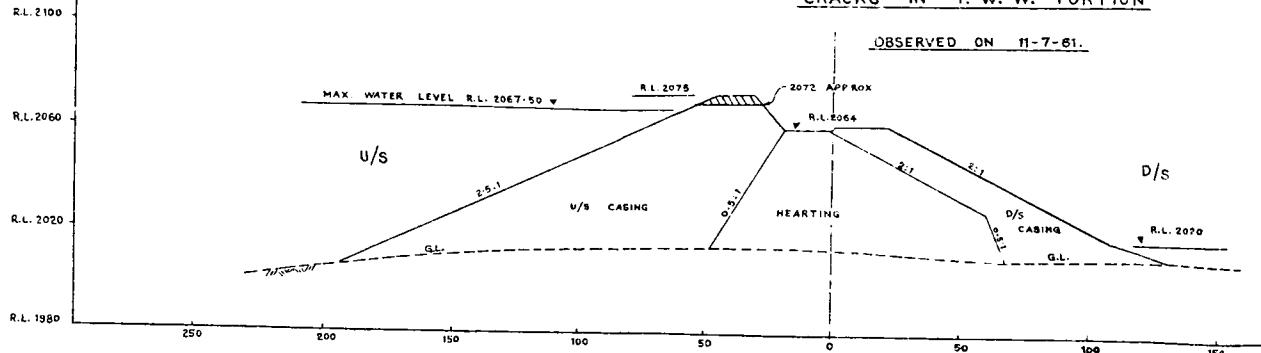
**DRAWING SHOWING POSITION
OF
CRACKS IN T. W. W. PORTION**

OBSERVED ON 11-7-61.

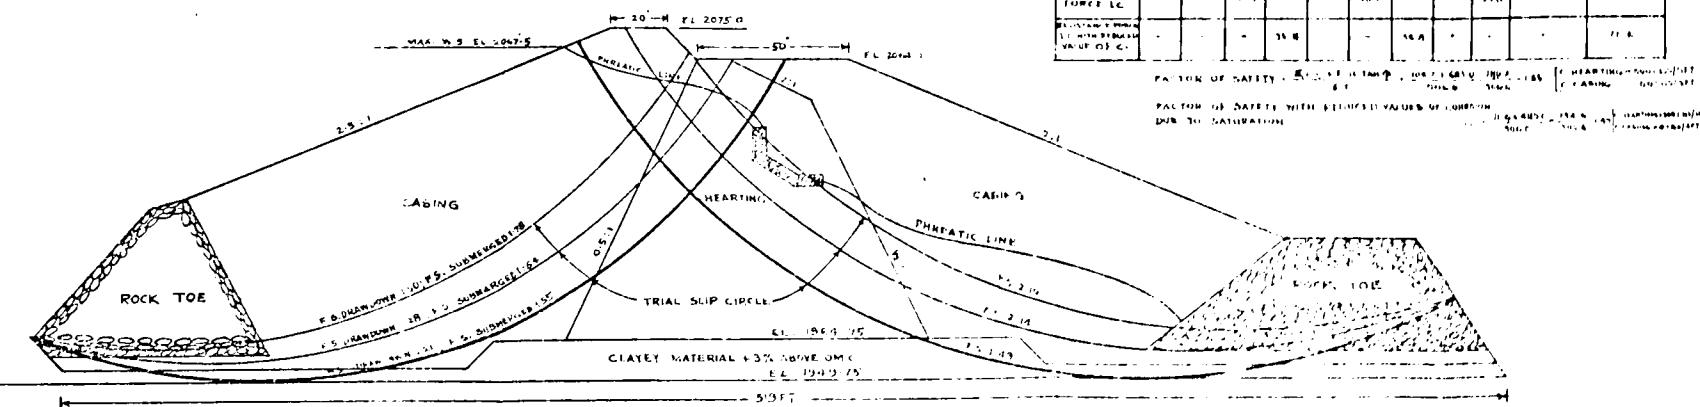
STABILITY ANALYSIS OF PANSHET DAM BY SWEDISH
SLIP CIRCLE METHOD (ROTATIONAL FAILURE)

$$\text{FACTOR OF SAFETY} = \frac{ELC + ENTAN. \phi}{ET} = \frac{90.7 + 67.9}{602.1} = \frac{765.6}{602.1} = 1.27 \quad [C \text{ HEARTING} = 500 \text{ LBS/SFT} \\ C \text{ CASING} = 150 \text{ LBS/SFT}]$$

$$\text{FACTOR OF SAFETY WITH REDUCED VALUE OF CONJEE } C \\ \text{DUE TO SATURATION} = \frac{55.8 + 67.9}{602.1} = \frac{72.7}{602.1} = 0.121 \quad [C \text{ HEARTING} = 300 \text{ LBS/SFT} \\ C \text{ CASING} = 90 \text{ LBS/SFT}]$$
