पानशेत आणि खडकवासला धरणफुटीच्या
चौकशीकरिता नेमलेल्या
चौकशी कमिशनचा

अहवाल

भाग १

१९६३

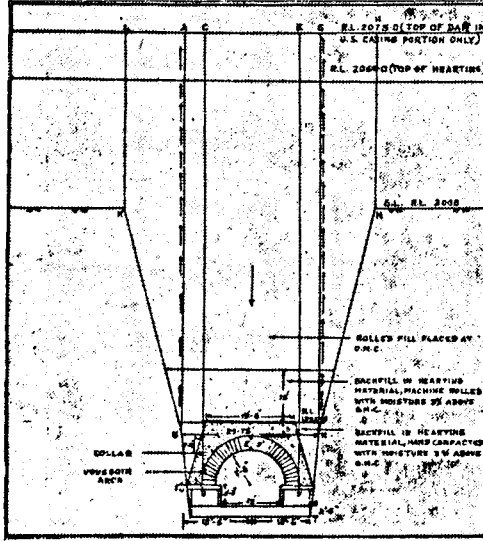
२. पुढील आकृतीत जलवाहिनी मध्यवर्ती भागाच्या मध्यभागी केलेल्या बांधकामावरचा उभा भाग दाखवला आहे. म्हणजेच ज्या बिंदुपासून कमानीचा खालचा भाग वाहून गेला तो दाखवला आहे :-

पानशेत धरण काँडचूटची कमान कोसळल्यामुळे डासळले किंवा काय ते ठरविण्यासाठी धरण कोसळण्याच्या वेळेपर्यंत काँडचूटच्या कमानीवर पडणारे ओझे किती असण्याची अपेक्षा आहे ते शोधून काढले पाहिजे. केवळ डिझाईन करण्याच्या नेहमीच्या रीतीनुसार काँडचूटवर किती ओझे धरण्यात येते हे पाहून चालणार नाही.

३. काँडचूटच्या वरील भारावत सी डी ई एफ हे मध्यवर्ती संक्षेत्र, ए बी डी सी, ई एफ एच जी ही बाजूची संक्षेत्रेही येतात. नंतर जे के बी ए व आय एम् एच् जी ही संक्षेत्रे त्याच्या बाजूला येतात. काँडचूटच्या खंदकाच्या बाजूच्या निमुळत्या भागावर ती उभी असतात. कमानीवर पडणारा भार हा बाजूच्या संक्षेत्राशी तुलना करता मधल्या संक्षेत्राच्या पडणाऱ्या भारावर अवलंबून राहिल. जर मध्यवर्ती संक्षेत्र संकोचले वा खचले तर बाजूची संक्षेत्रे त्याचा भार पडण्यास प्रतिरोध करतील व त्यामुळे छेदन दाब निर्माण होऊन तो वरच्या दिशेला ओढ निर्माण करील. व

त्यामुळे कमानीवरील वजन कमी होईल. या ऊलट जर बाजूची संक्षेत्रे संकुचली वा खचली तर त्यामुळे मधल्या संक्षेत्रावर ओढ निर्माण होईल व कॉन्ड्यूटच्या कमानीवरील वजन वाढेल.

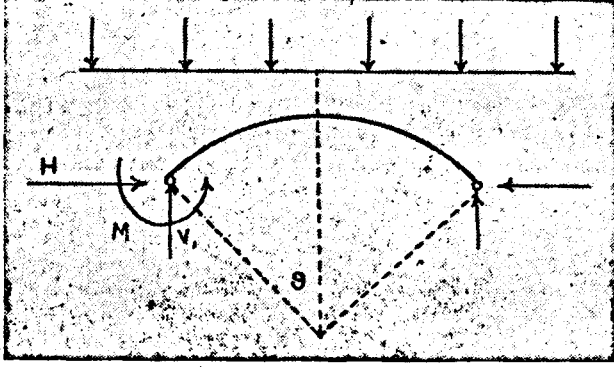
काँडचूटच्या दगडी कमानीतील ताणाचा हिशोब करताना कमान अचल आहे असे गृहीत घरलेले आहे. अचल कमानीतील रिब शॉर्टनिंग इफेक्ट घरून गतीचे व समपातळीतील पाण्याच्या दुशाचे प्रमाण खालीलप्रमाणे आहे (आर्. जे. रोजकंस बुक, पान १६३, केस ३० पहा).

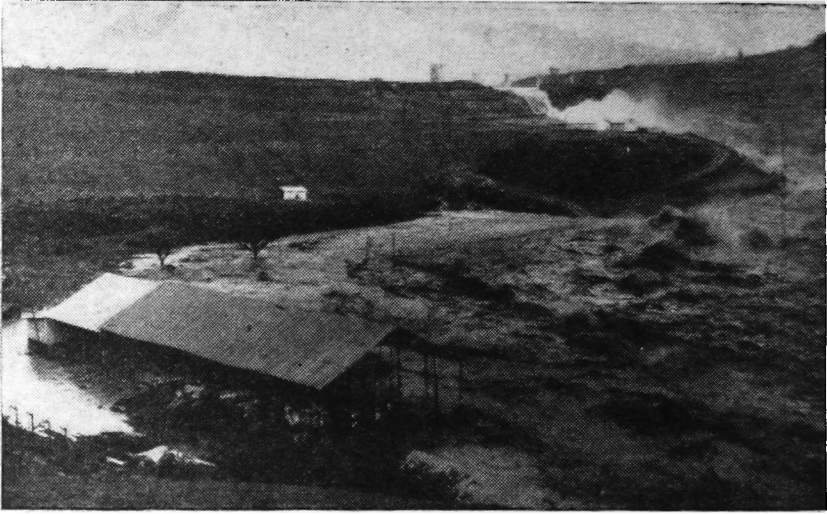
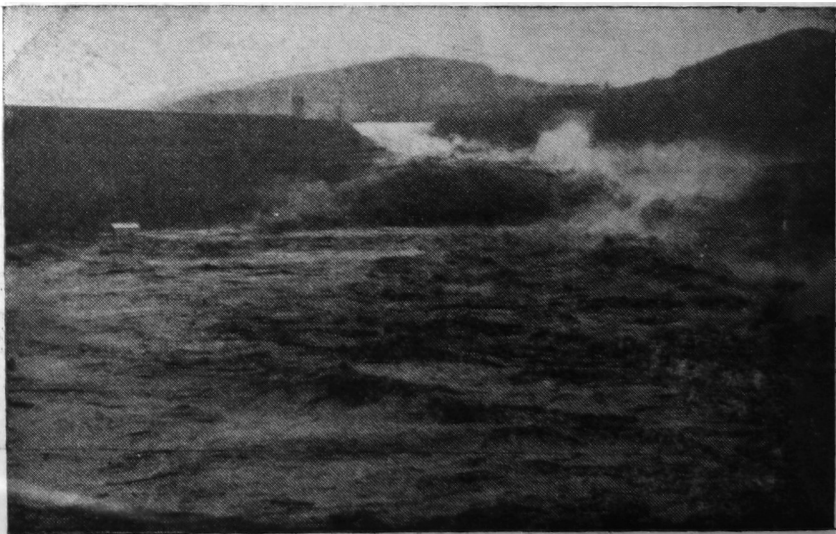
प्लेट क्र. ९ (ब)

धरण भरून वाहू लागल्यानंतर तातपुरत्या वेस्ट विअरच्या भागात धरणाच्या तलोच्छेदनाचा क्रम दर्शविणारी छायाचित्रे

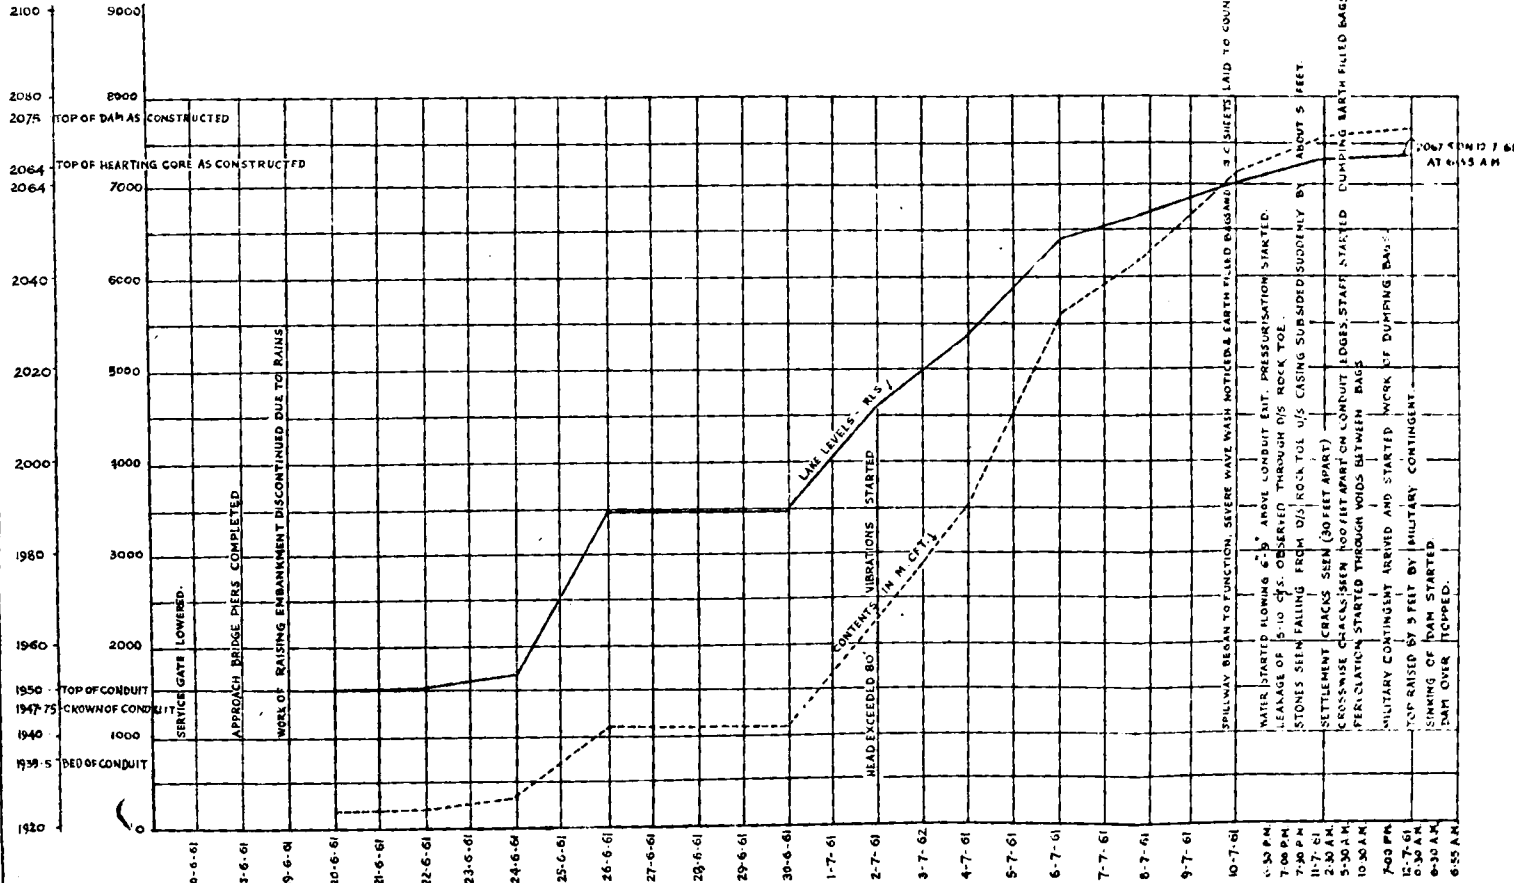
GRAPH FOR THE PERIOD FROM 10-6-61 TO 12-7-61

- 1 WATER LEVELS IN THE LAKE (RLS) [SCALE: 0 — 20']
- 2 CONTENTS IN THE LAKE IN M.C.F.T. [SCALE: 0 — 1000 M.C.F.T]
- 3 SEQUENCE OF EVENTS FROM 10-6-61 TO 12-7-61

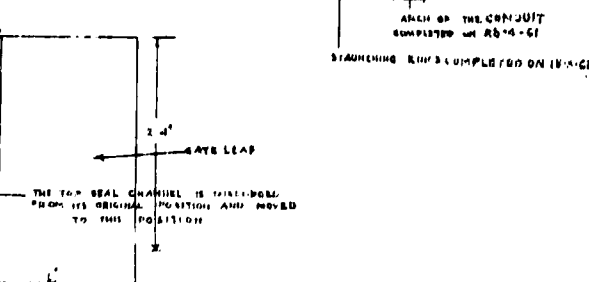
LEFT GATE END VIEW AT (A)

— DRAWING —
SHOWING DETAILS OF INCOMPLETE DAM SECTION & DAMAGE
TO CONTROL TOWER AND CONDUIT AFTER FAILURE.

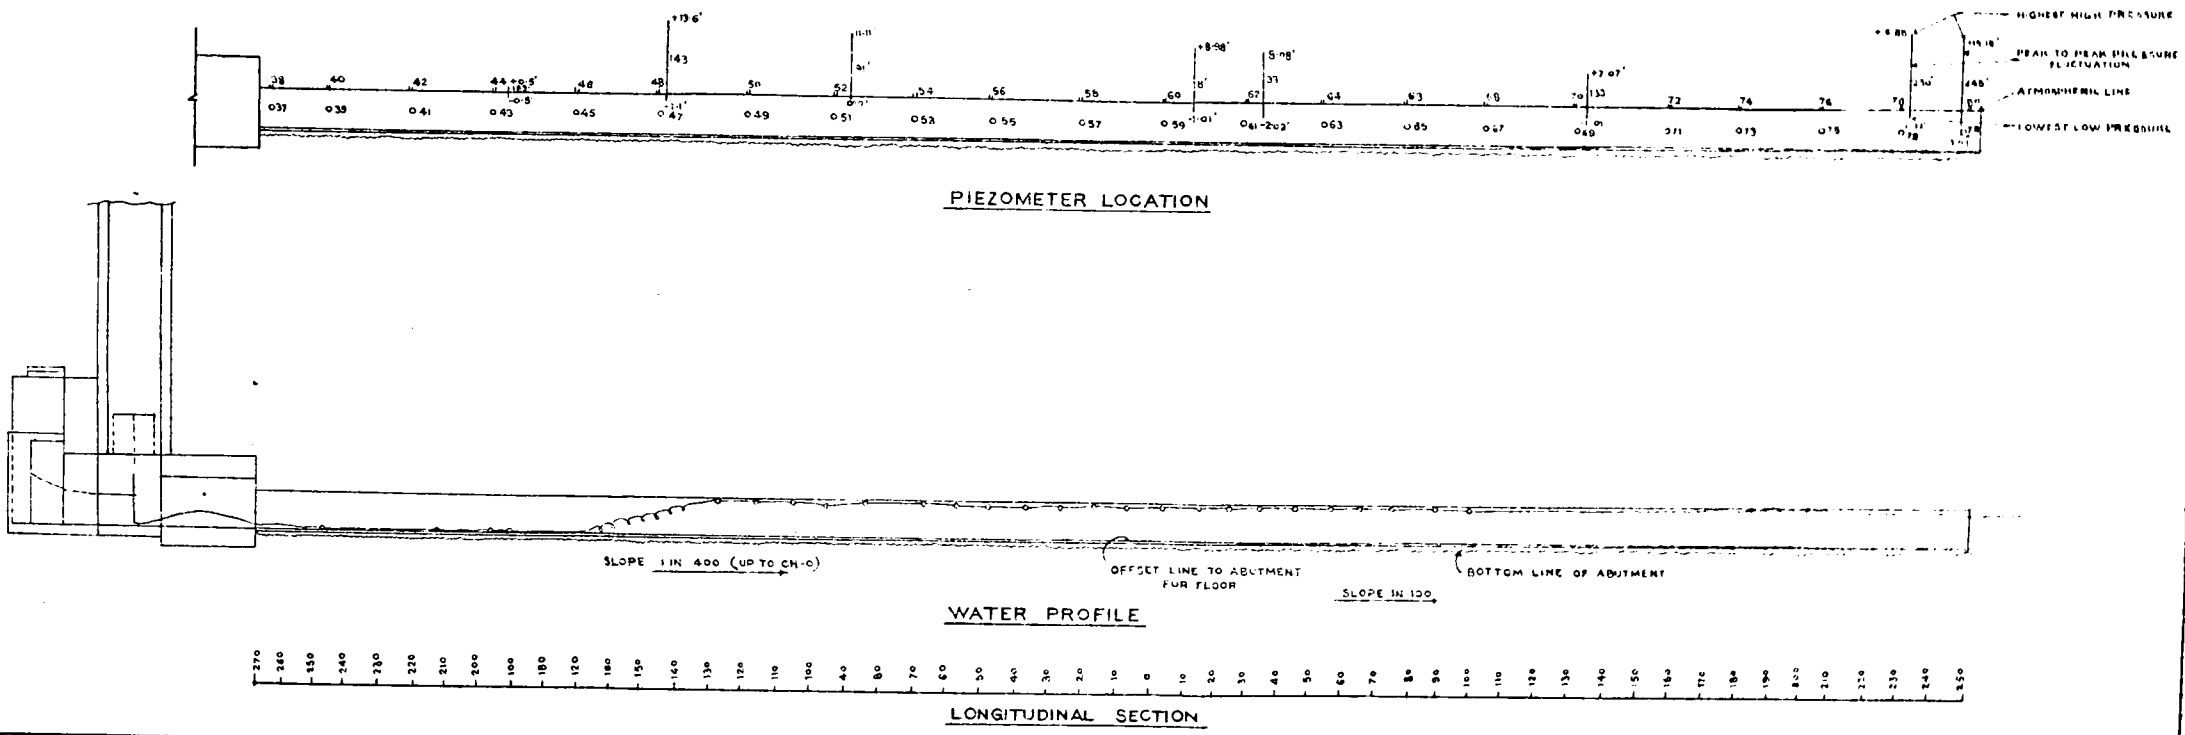
COMMISSION OF INQUIRY
PANSHET AND KHADAKWASLA DAMS
PANSHET DAM SLUICE OUTLET
 SHOWING
WATER PROFILE FOR RESERVOIR R.L.2067-50
AND PIEZOMETER LOCATION ON THE CONDUIT ARCH

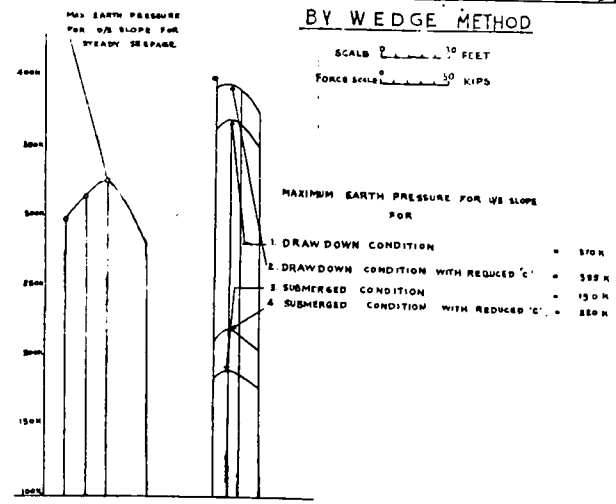
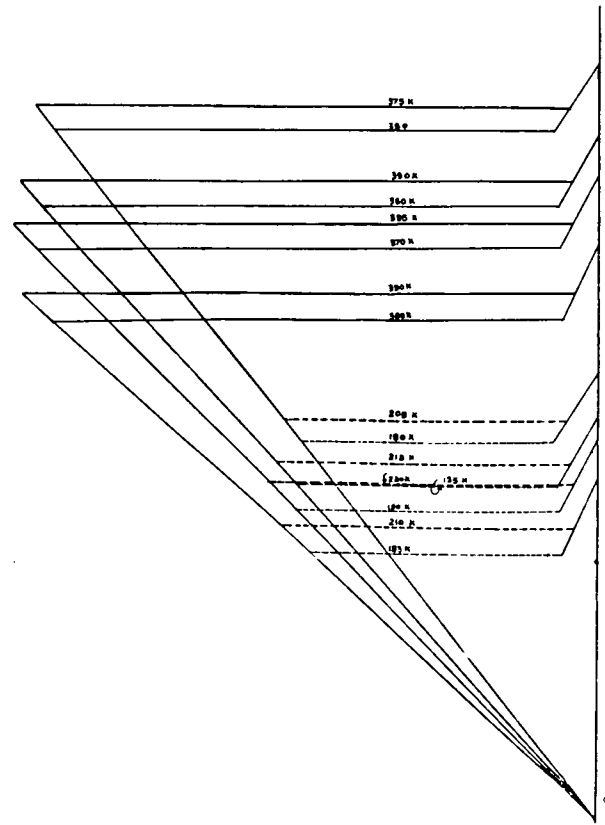
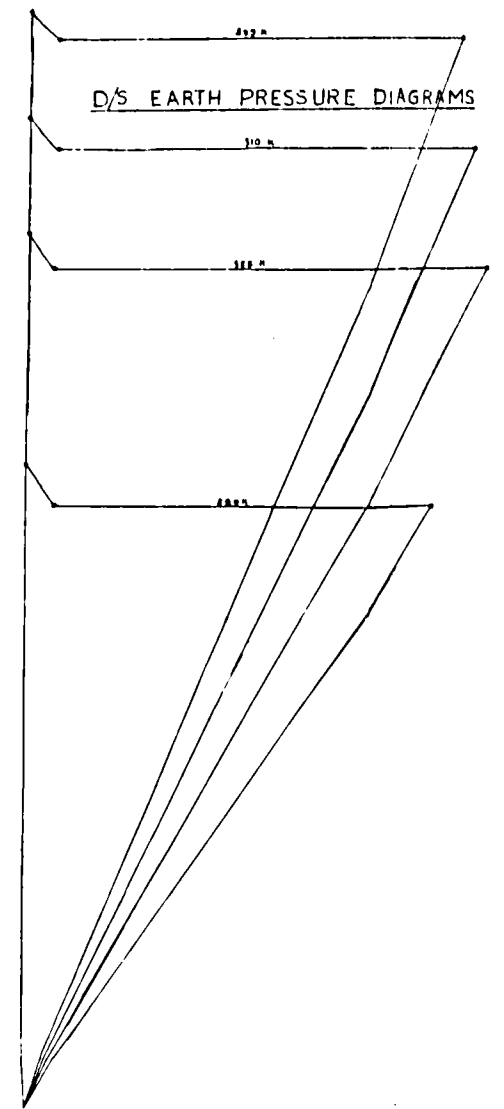
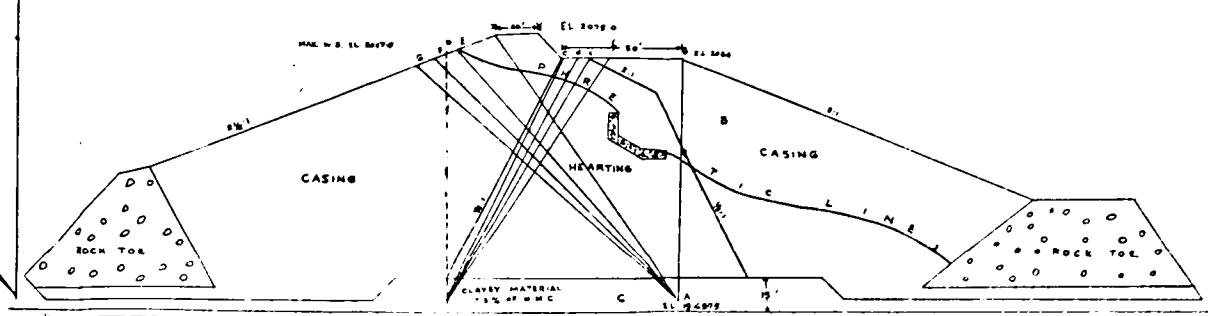
STABILITY ANALYSIS OF PANSHET DAM
BY WEDGE METHOD

- प्लेट क्र. ११ वेज पद्धतीने पानशेत धरणाच्या मजबुतीचे विश्लेषण करणारा आलेख.
