पानशेत आणि खडकवासला धरणफुटीच्या
चौकशीकरिता नेमलेल्या
चौकशी कमिशनचा

अहवाल

भाग १

१९६३

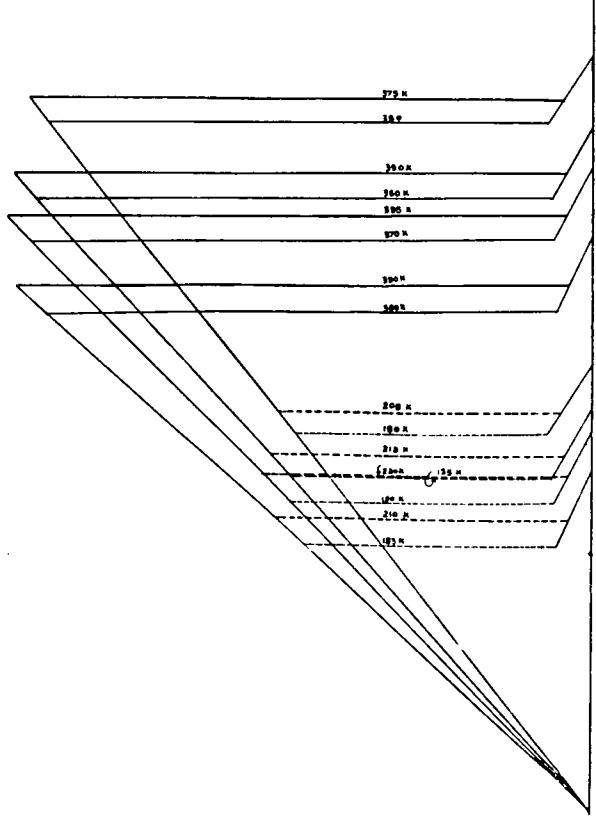
U/S EARTH PRESSURE DIAGRAM

STABILITY ANALYSIS OF PANSHET DAM BY SWEDISH
SLIP CIRCLE METHOD (ROTATIONAL FAILURE)

U/S SLOPE IN DRAW DOWN CONDITION
